# 名古屋大学アイソトープ総合センターにおけるドラフトチャンバーでの異物吸引防止対策

○近藤真理, 杉田亮平, 柴田理尋  
名古屋大学アイソトープ総合センター

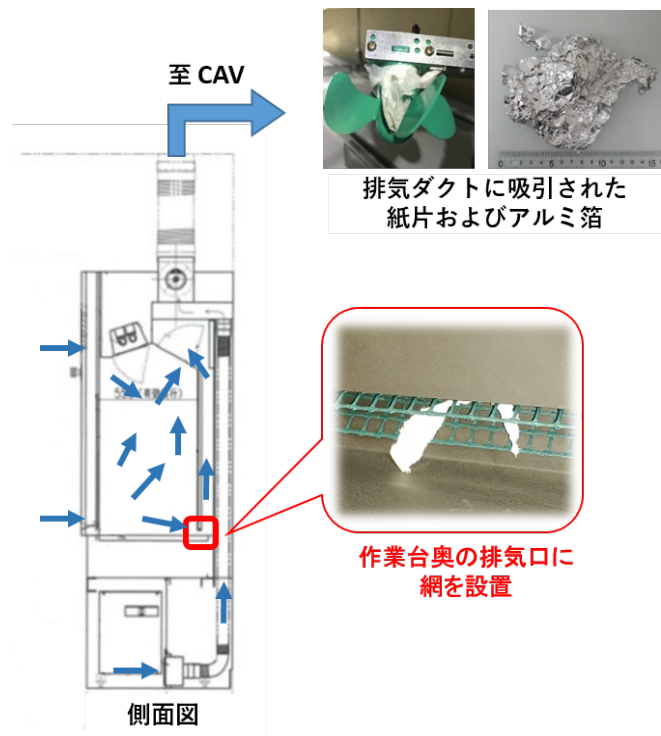
図 ドラフトチャンバー側面図

異物の吸引は、ドラフトチャンバー内の作業台面奥にある排気口からであると考えられる(図)。そこで、吸引防止対策として、ドラフトチャンバーを加工せずに設置できること、排気風量を維持かつ異物吸引を防止できること、入手およびRI汚染時の処分が容易であることなどを考慮し、園芸用のポリエチレン製鉢底網を使用して排気口を物理的に覆うこととした。

2017年に完成した名古屋大学アイソトープ総合センターRI実験棟は、各階を複数のエリアに区画し人感センサーと連動させた空調制御を取り入れた高性能な設備を有している。一方で、制御に不具合が起きると強い陰圧が生じ、利用者に危険を及ぼしかねない空調トラブルが発生するようになった。原因は、ドラフトチャンバーの排気口から紙片やアルミ箔等が吸引され、排気ダクト内の定風量弁(CAV)に引っかかり動作不良を引き起こしたものと判明した。そこで、排気口にポリエチレン製の網を設置することにより、排気性能を維持しつつ低コストな異物吸引防止対策を試みたので紹介する。
